პოზიცია	საინფორმაციო კითხვარი																																																						
1	წიაღითსარგებლობის ობიექტი – ახალი სამგორის კონგლომერატის გამოვლინება																																																						
2	გენერტური ტიპი – დანალექი																																																						
3	სასარგებლო წიაღისეულის სამრეწველო ტიპი – სამშენებლო																																																						
4	წიაღითსარგებლობის ობიექტის მდებარეობა და ტერიტორიის ზოგადი აღწერა

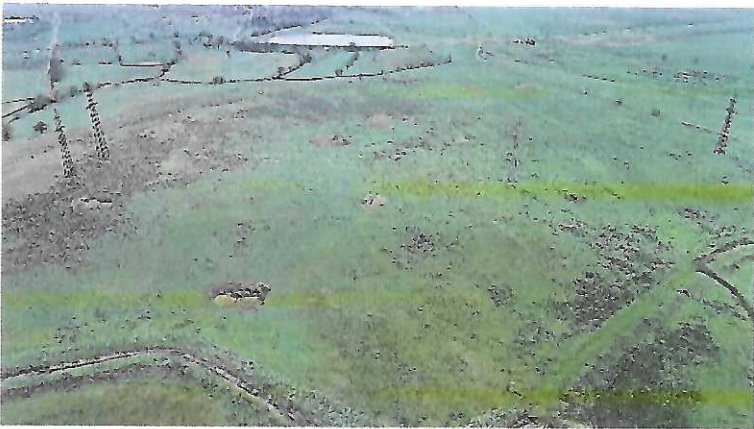
4.7	მდინარის აუზი (ან მთათა სისტემა) – მდ. მტკვრის აუზი																																																						
4.8	წიაღითსარგებლობის ობიექტის კოორდინატები –																																																						
	<table border="1" style="margin-bottom: 10px;"> <thead> <tr> <th colspan="3">სამთო მინაკუთვნი</th> </tr> <tr> <th>№</th> <th>X</th> <th>Y</th> </tr> </thead> <tbody> <tr><td>1</td><td>506790</td><td>4600638</td></tr> <tr><td>2</td><td>506946</td><td>4600596</td></tr> <tr><td>3</td><td>506953</td><td>4600468</td></tr> <tr><td>4</td><td>506656</td><td>4600569</td></tr> </tbody> </table> <p style="text-align: center;">S = 26850 კვ.მ.</p> <table border="1"> <thead> <tr> <th colspan="3">მიწის მინაკუთვნი</th> </tr> <tr> <th>№</th> <th>X</th> <th>Y</th> </tr> </thead> <tbody> <tr><td>1</td><td>506955</td><td>4600713</td></tr> <tr><td>2</td><td>506963</td><td>4600610</td></tr> <tr><td>3</td><td>507013</td><td>4600613</td></tr> <tr><td>4</td><td>507028</td><td>4600441</td></tr> <tr><td>5</td><td>506954</td><td>4600467</td></tr> <tr><td>6</td><td>506947</td><td>4600597</td></tr> <tr><td>7</td><td>506790</td><td>4600640</td></tr> <tr><td>8</td><td>506650</td><td>4600570</td></tr> <tr><td>9</td><td>506615</td><td>4600581</td></tr> <tr><td>10</td><td>506660</td><td>4600607</td></tr> </tbody> </table> <p style="text-align: center;">S = 25935 კვ.მ. WGS 1984</p>	სამთო მინაკუთვნი			№	X	Y	1	506790	4600638	2	506946	4600596	3	506953	4600468	4	506656	4600569	მიწის მინაკუთვნი			№	X	Y	1	506955	4600713	2	506963	4600610	3	507013	4600613	4	507028	4600441	5	506954	4600467	6	506947	4600597	7	506790	4600640	8	506650	4600570	9	506615	4600581	10	506660	4600607

სამთო მინაკუთვნი																																																							
№	X	Y																																																					
1	506790	4600638																																																					
2	506946	4600596																																																					
3	506953	4600468																																																					
4	506656	4600569																																																					
მიწის მინაკუთვნი																																																							
№	X	Y																																																					
1	506955	4600713																																																					
2	506963	4600610																																																					
3	507013	4600613																																																					
4	507028	4600441																																																					
5	506954	4600467																																																					
6	506947	4600597

7	506790	4600640																																																					
8	506650	4600570																																																					
9	506615	4600581																																																					
10	506660	4600607

12.1	წიაღისარგებლობის ობიექტის მორფოლოგია – სალიცენზიო ობიექტი (კონგლომერატი), რომელიც წარმოდგენილია ორ უბნად (სამთო და მიწის მინაკუთვნი), მდებარეობს ვაკე რელიეფის მქონე ტერიტორიაზე.
